Relazione tecnica-illustrativa

Maglie e la sua storia industriale

La “Fabbrica per l'arte del mobilio” (Sede dell'istituendo Museo)

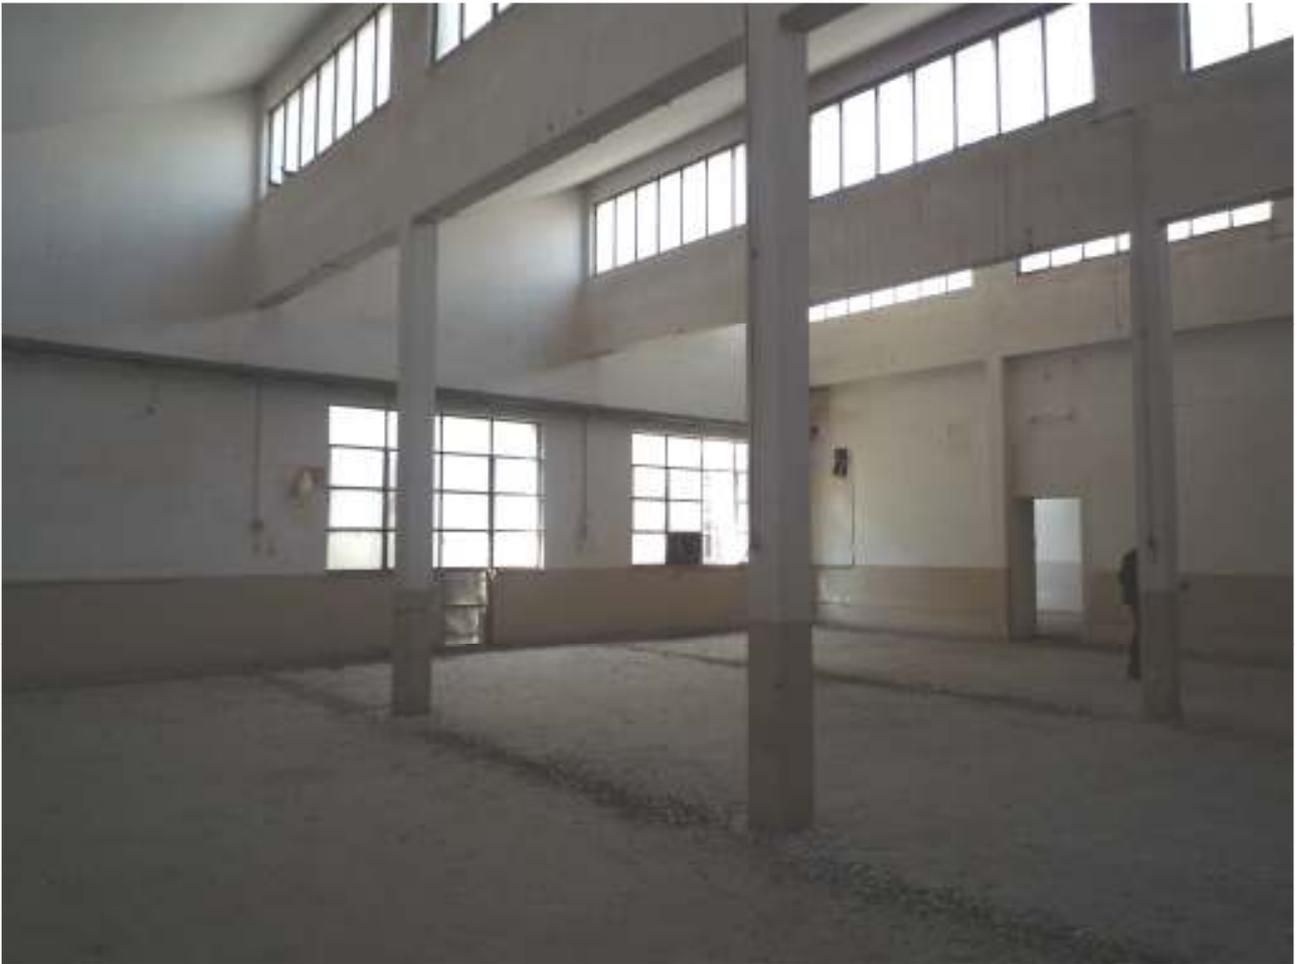
Vano 3 – prima dei lavori; tipologia di infissi da riproporre

- sostituzione degli infissi esterni ammalorati , con nuovo serramento esterno o interno, anche centinato ovvero a lunetta (finestra e/o portafinestra), di tipo tradizionale, identici a quelli rimossi, e secondo le indicazioni della D.L., con adeguate caratteristiche di coibenza acustica, in legno massello di castagno o simile, con verniciatura finale a colore secondo le indicazioni della D.L.

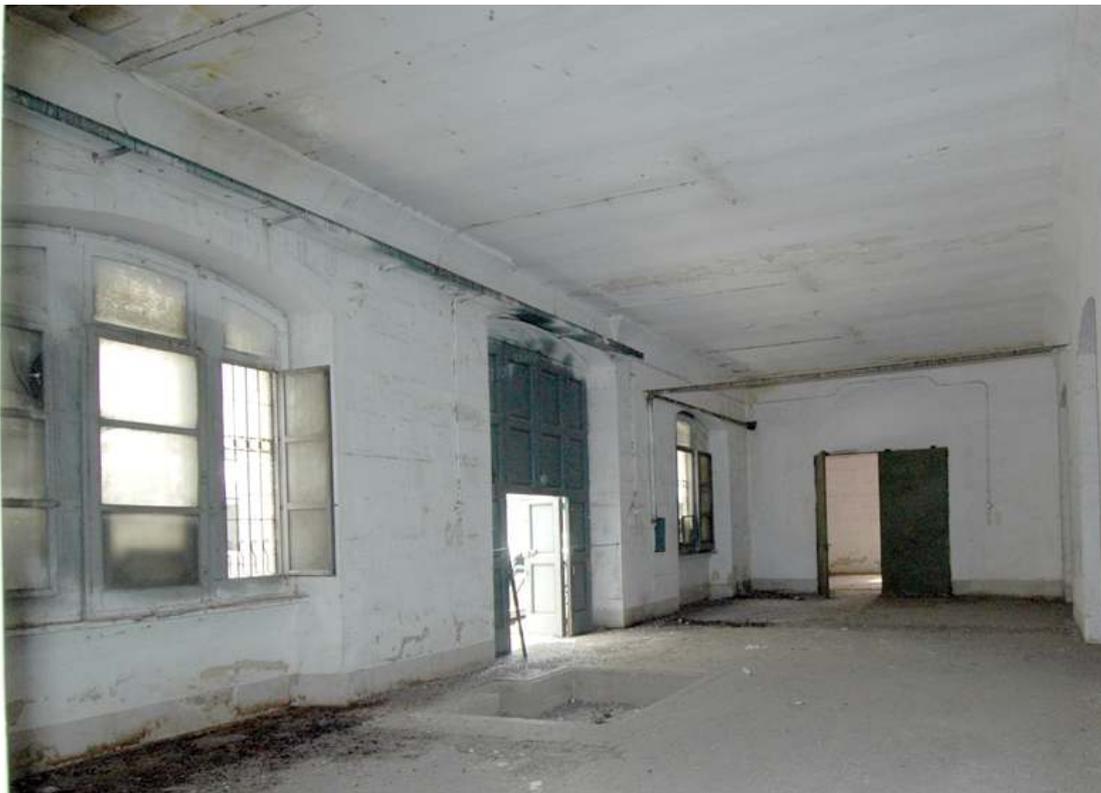
Vano 8 – prima dei lavori; tipologia di infissi da riproporre
